L'ÉDIFICE

L'édifice appelé Château des Comtes de Melgueil est une vaste demeure, dont les plus anciens éléments de décor remontent au Moyen Age.

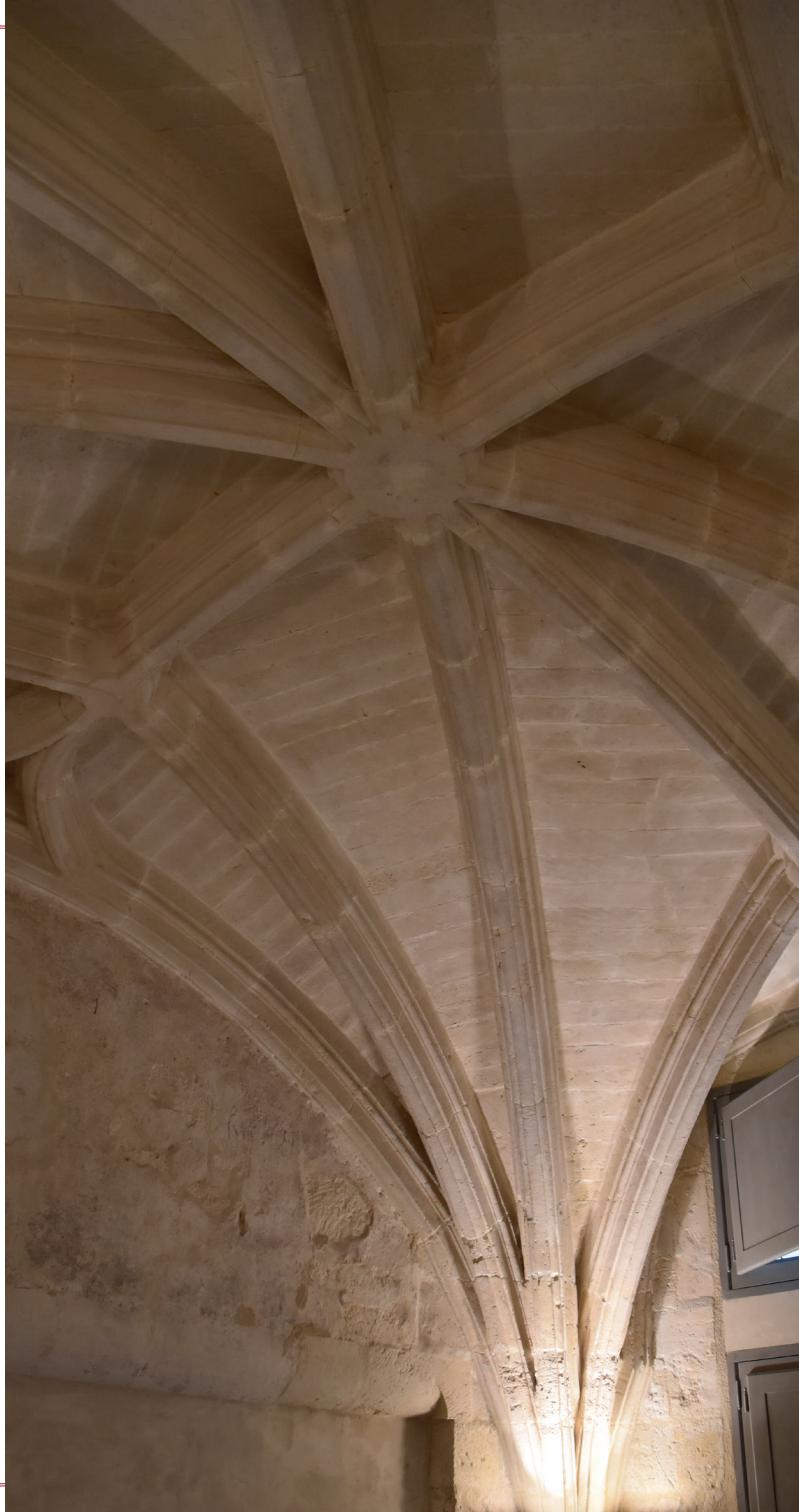
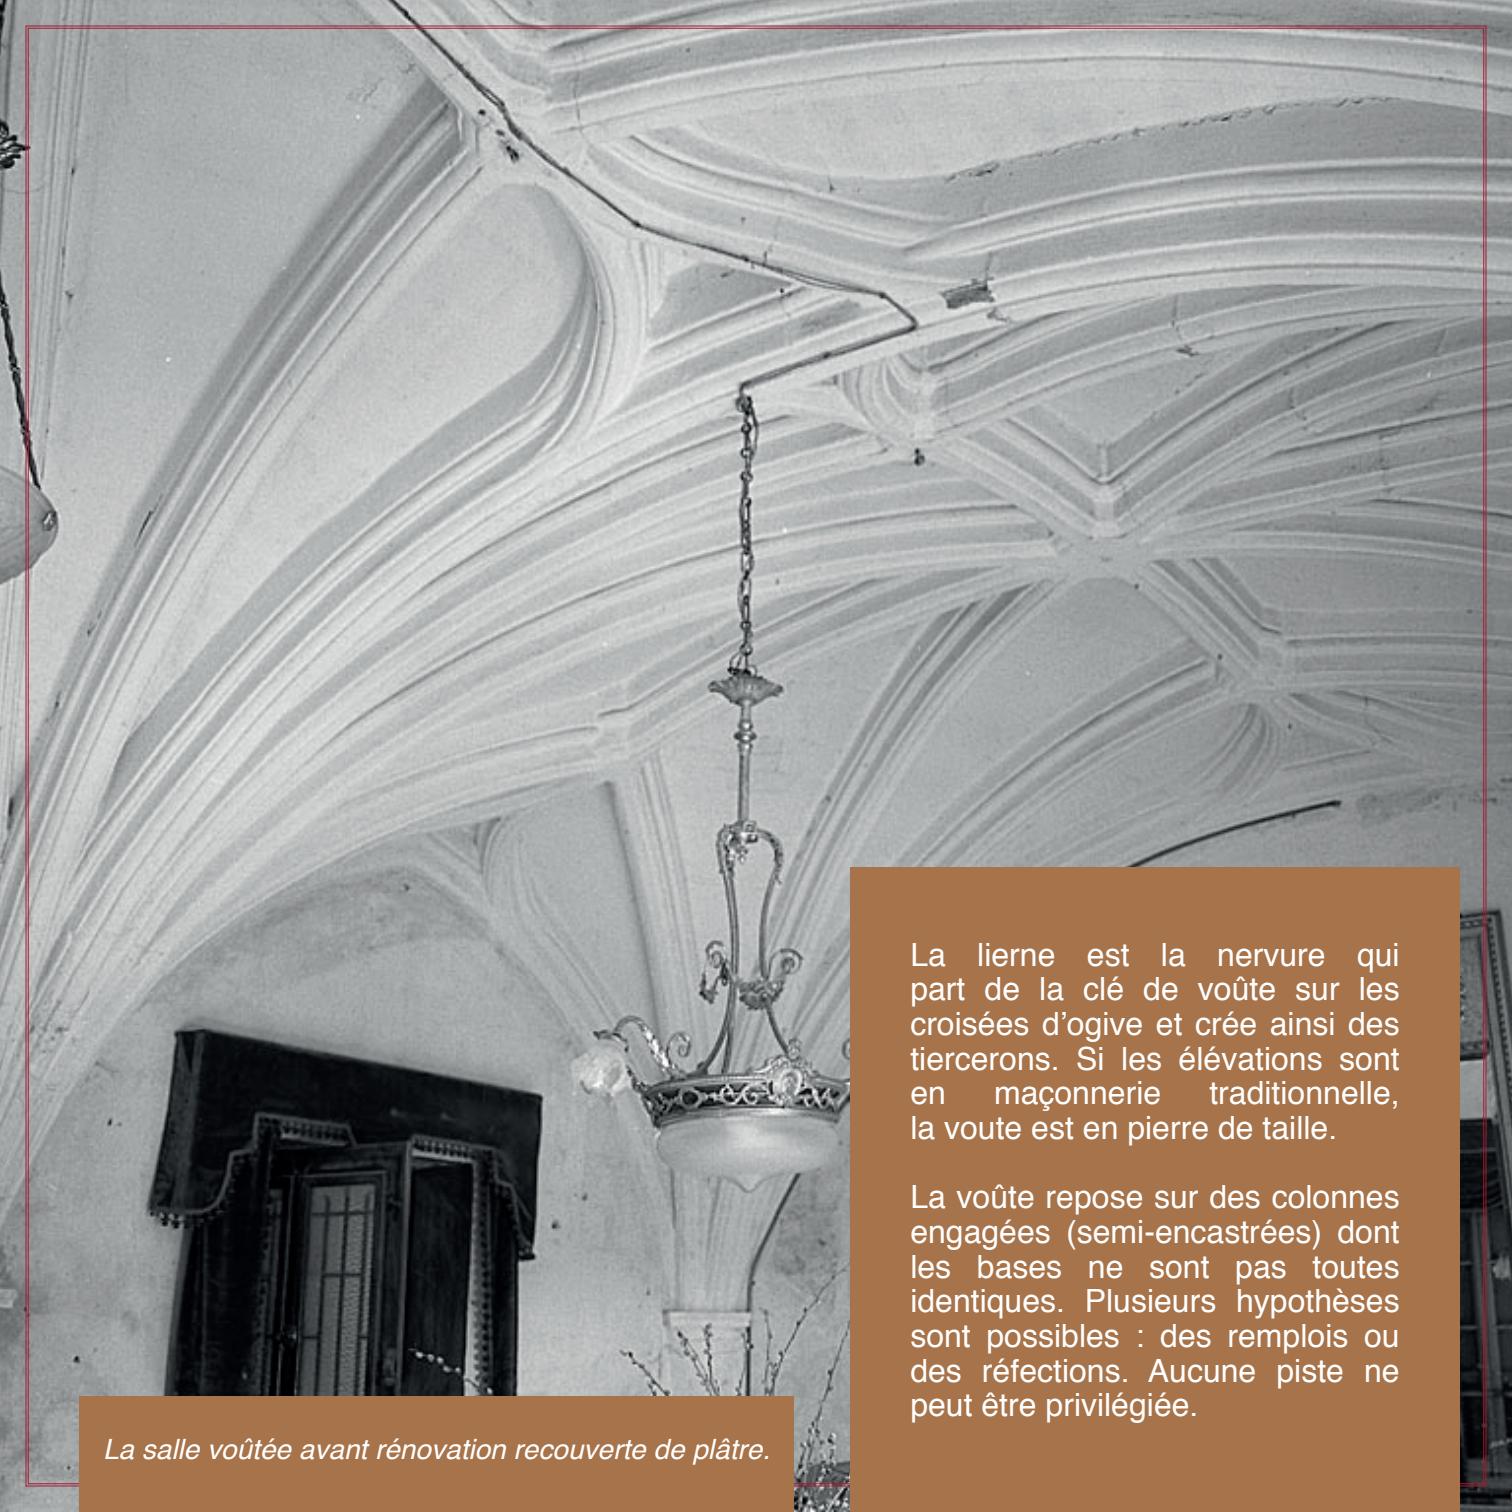
LA SALLE VOÛTÉE

Cette salle renferme une voûte somptueuse à liernes et tiercerons.

La lierne est la nervure qui part de la clé de voûte sur les croisées d'ogive et crée ainsi des tiercerons. Si les élévations sont en maçonnerie traditionnelle, la voûte est en pierre de taille.

La voûte repose sur des colonnes engagées (semi-encastées) dont les bases ne sont pas toutes identiques. Plusieurs hypothèses sont possibles : des remplois ou des réfections. Aucune piste ne peut être privilégiée.

On date cette voûte du premier quart du XVI^e siècle.

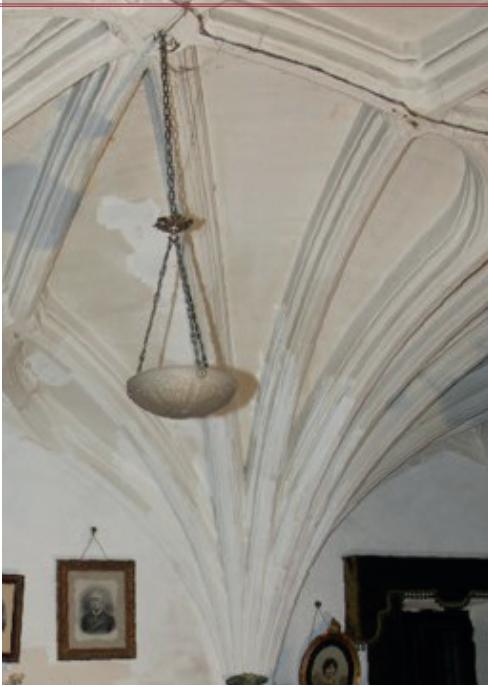
La salle voûtée avant rénovation recouverte de plâtre.

La salle d'apparat avant la restauration du château.

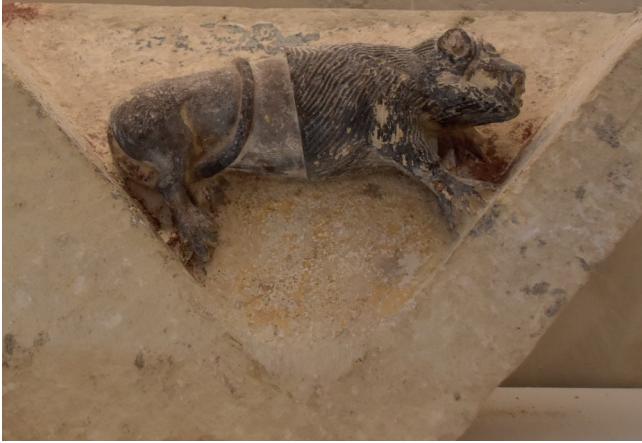
Dans cette pièce vous trouverez également un lion en haut relief avec des traces de polychromie datées du XIII^e siècle. De profil, gueule ouverte, couvert d'une large crinière, sa queue passe entre les pattes arrières pour revenir sur le flanc. Cette représentation reprend les codes des bestiaires médiévaux. Les traces de polychromie retrouvées sont sans doute récentes dans le temps.

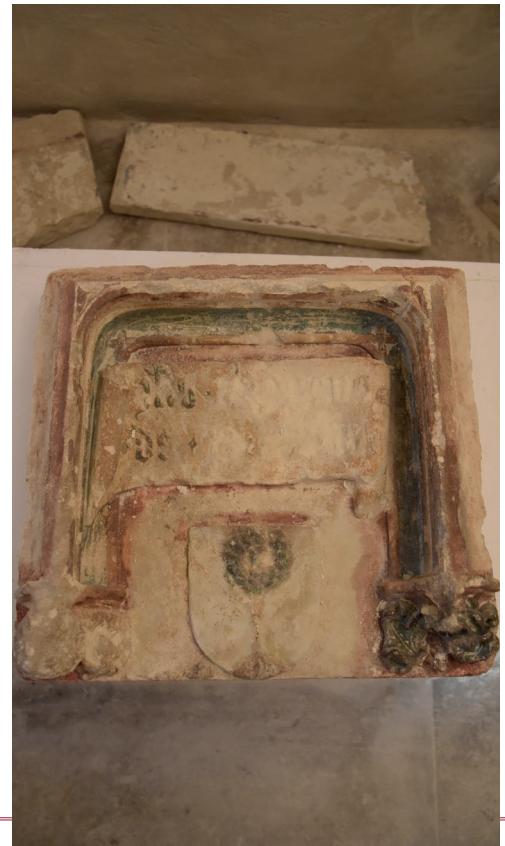
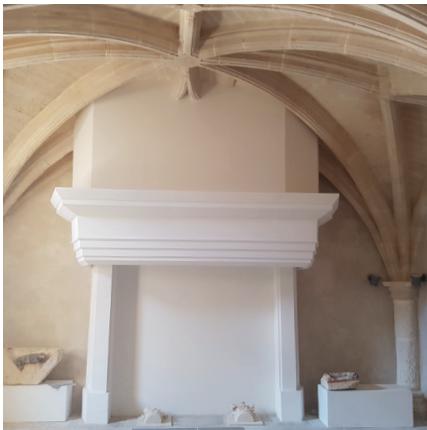
Un bas-relief est aussi présent dans cette pièce du château. Un cartouche avec des inscriptions et le symbole du chêne daté du XVI^e siècle. On peut également constater des traces de polychrome, d'origine cette fois. Le cartouche prend la forme d'un parchemin et porte une inscription. Malheureusement, les nombreuses traces de buchage la rendent illisible. Nous pouvons tout de même déchiffrer IHS...DREUS/DEP... les trois premières lettres signifient Jésus (abrégié latin). Le blason présente de nombreuses altérations. Il est tout de même possible d'identifier un chêne. De chaque côté, des glands et des feuilles de chêne (droite), un motif zoomorphe à gauche. Ces quelques éléments ne nous permettent pas de déterminer la famille ou la maison d'appartenance.

Une cheminée en staff a été restituée dans cette salle. Les Base et corbeaux ont été retrouvés et nous permettent de recréer le volume de cette cheminée, aux proportions à peu près équivalentes à celle de l'étage. Nous connaissons le volume mais aucun indice sur son décor. C'est donc le principe de restitution du volume en staff (plâtre fibré) qui a été choisi, permettant de signifier la présence initiale de cette cheminée sans restituer faussement des décors.

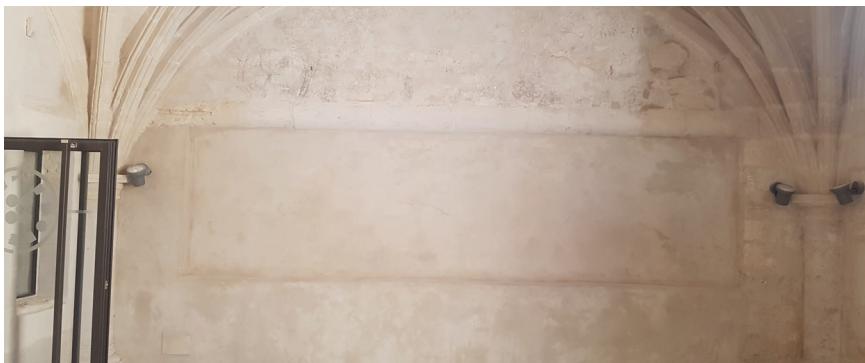
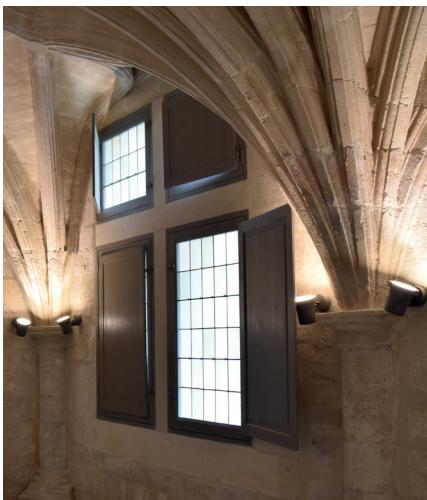
Nous pouvons maintenant nous tourner vers ces deux ouvertures sur jardin. A gauche, une double croisée à meneau et traverse, à droite une simple. Le meneau au centre en vertical, la traverse en horizontal. A droite une simple. Avant la réhabilitation, ces deux fenêtres n'apparaissaient pas. Elles étaient masquées par un nouveau bâtiment sur jardin ajouté au XIX^e siècle et remplacées par des portes. Avant les travaux l'accès au jardin se faisait par ici. Les fenêtres à croisée à meneau sont rares dans les édifices religieux, elles apparaissent au XIV^e siècle. Habituellement on les trouve dans les édifices civils ou militaires.

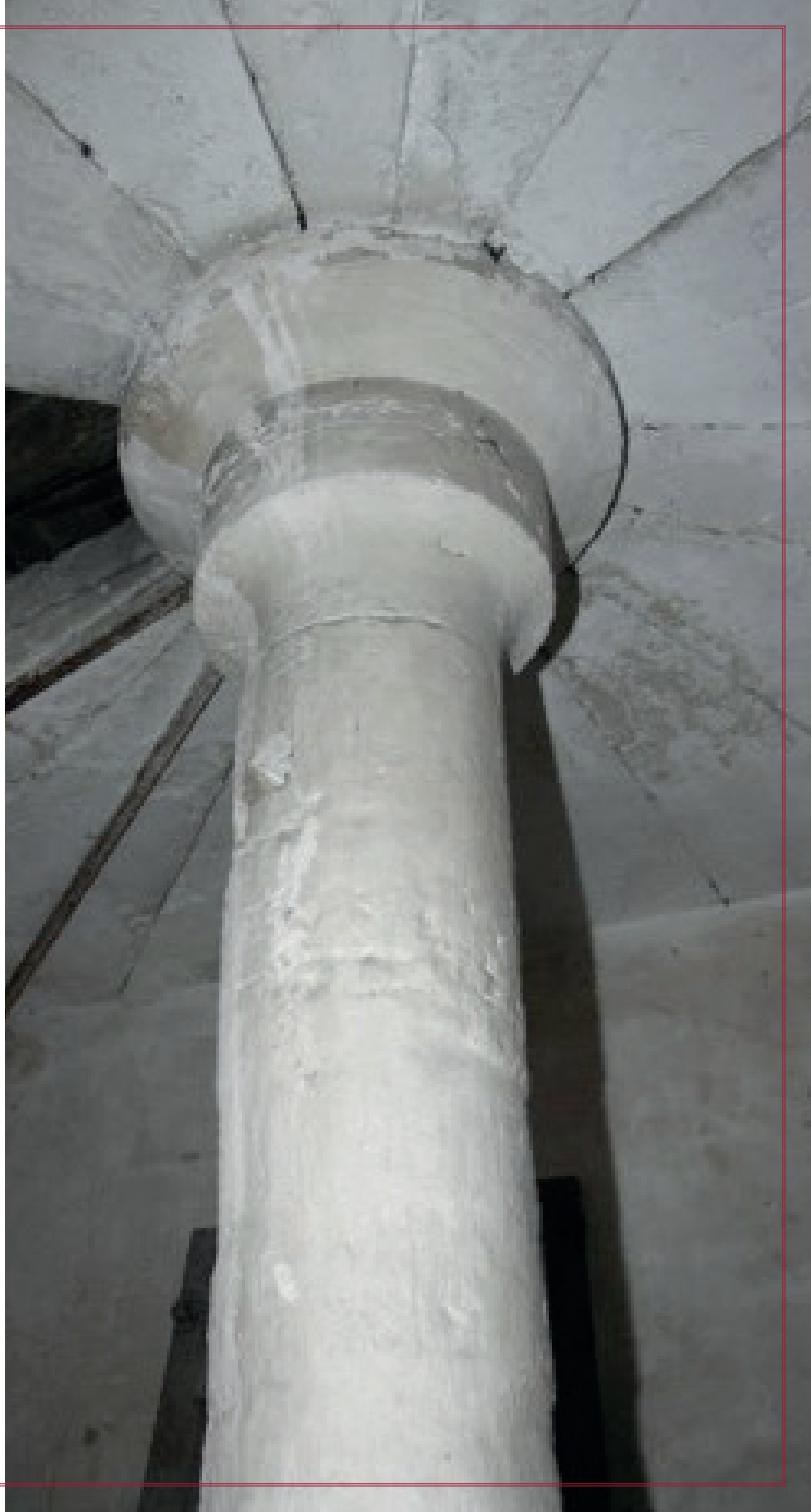
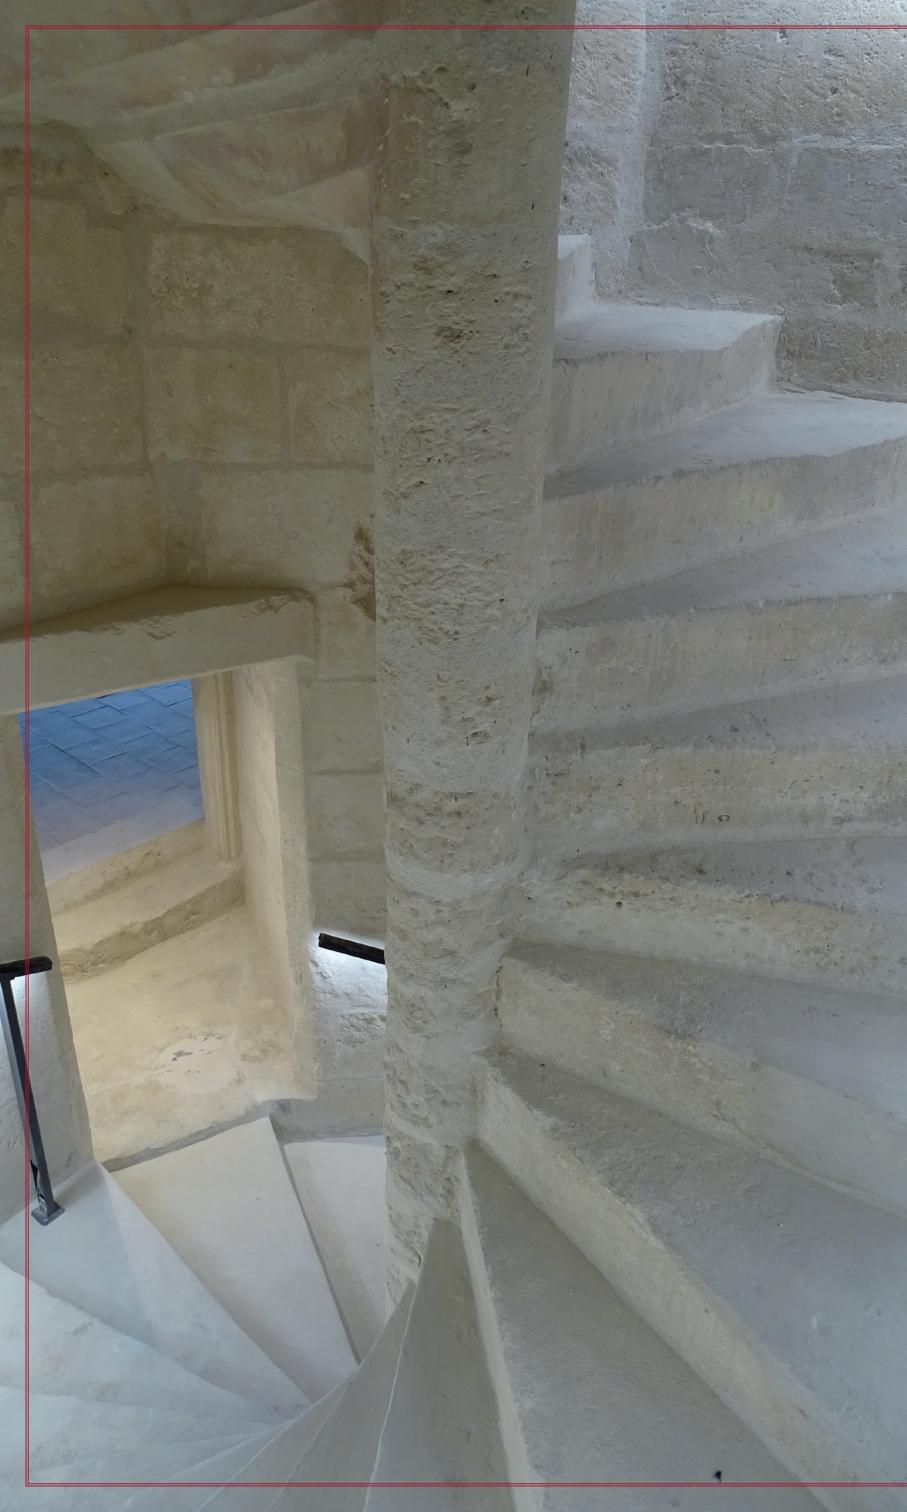
L'ESCALIER À VIS

Comme on le constate, l'escalier à vis a été restauré mais n'a pas pour autant été « remis à neuf ».

Volontairement les traces du temps ont été conservées, car le bâtiment a une histoire. Une seule marche a été entièrement remplacée, pour des raisons structurelles.

Cet escalier à vis s'inscrit dans une seconde phase plus tardive au cours de la deuxième moitié du XVI^e siècle. Il vient remplacer un escalier droit.

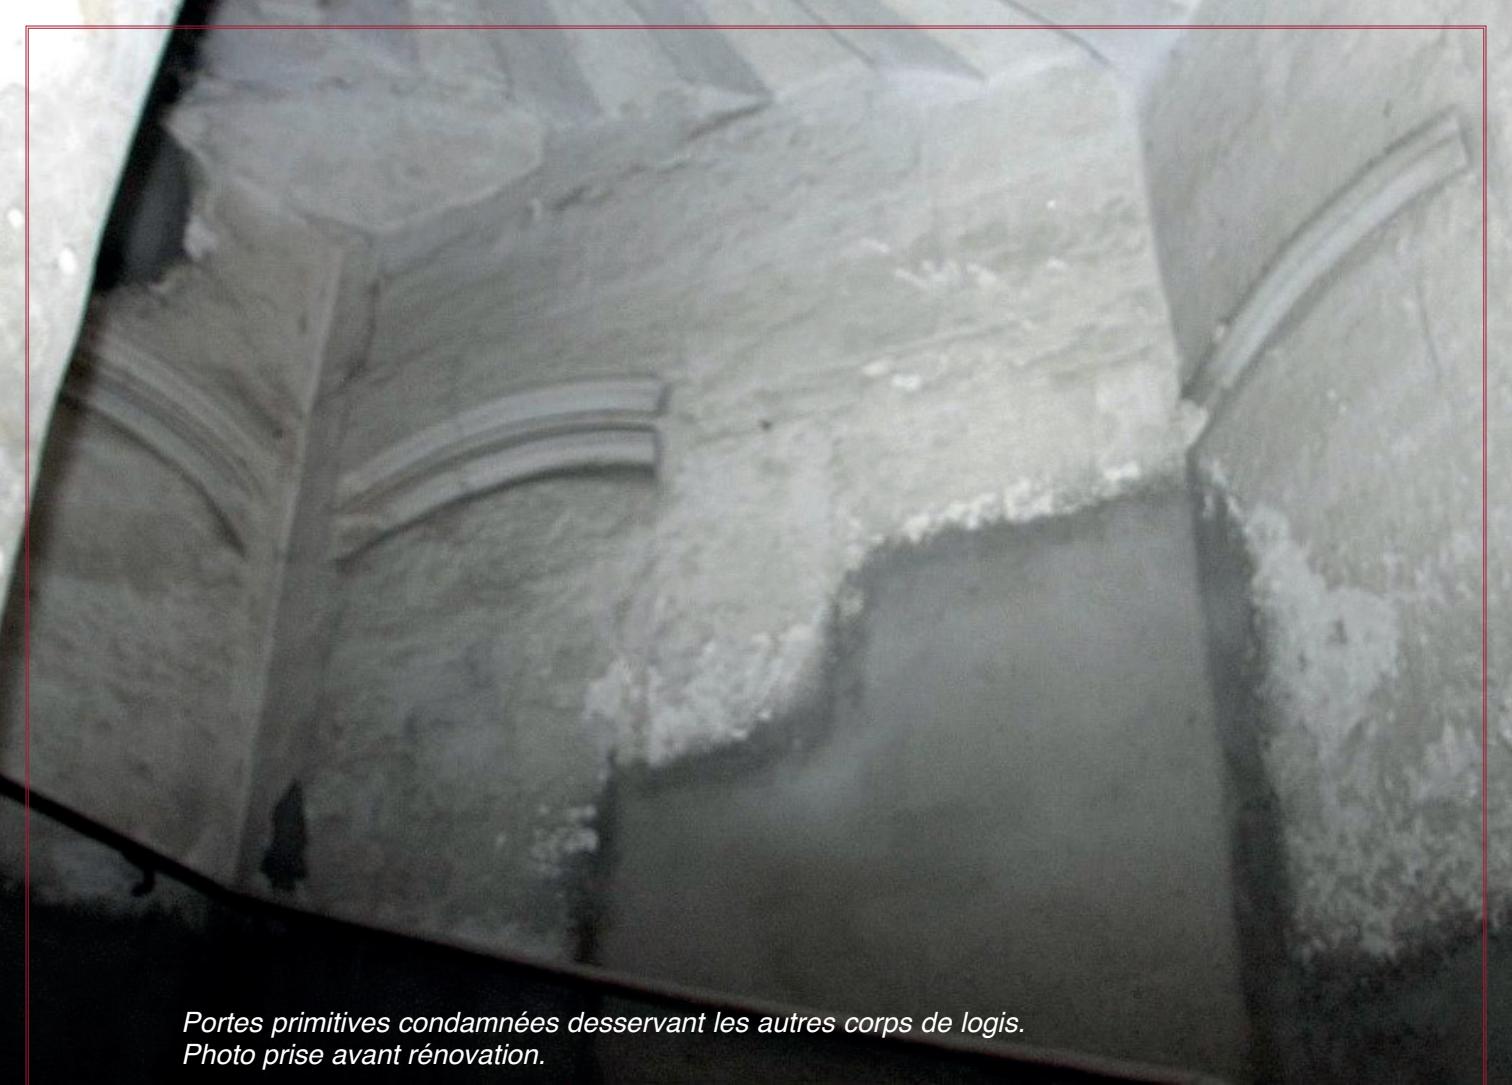
*Portes primitives condamnées desservant les autres corps de logis.
Photo prise avant rénovation.*

En empruntant l'escalier, on remarquera un véritable système distributif des étages. Cet escalier à vis bâti hors œuvre sur la cour distribue les 3 corps de logis. Ses 7 pans sont percés de 2 portes d'accès desservant les deux étages et de 6 portes aujourd'hui murées qui permettaient d'accéder autrefois aux autres parcelles du bâtiment. 2 petites baies actuellement murées lui donnaient jour depuis la cour, l'une d'elles, visible depuis la parcelle voisine, a conservé son appui mouluré.

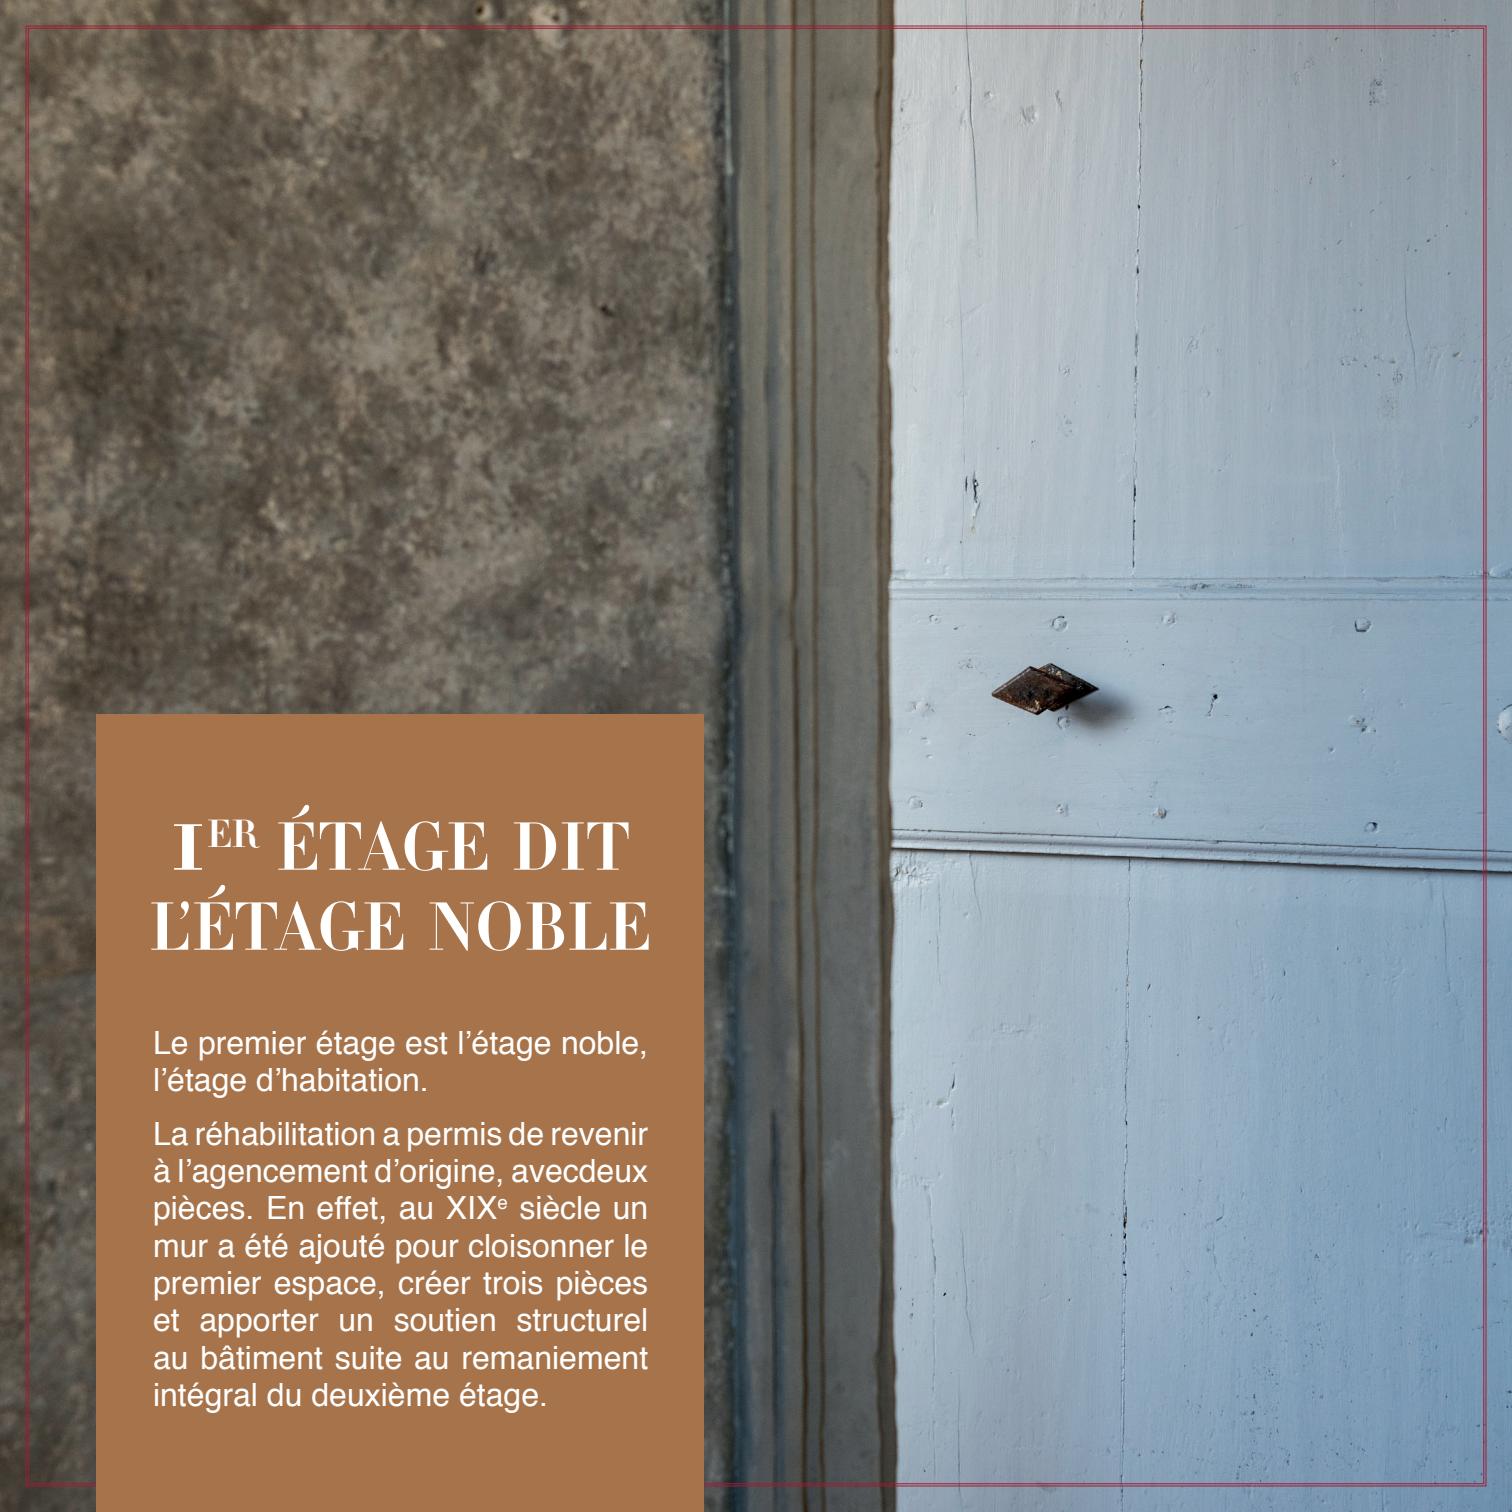
Avant de rentrer à l'étage noble regardez au-dessus de la porte. La présence d'un tympan cintré et d'un entablement mouluré, l'ornementation de cette porte est partiellement masquée par le passage de l'escalier ce qui indique de l'antériorité à l'escalier ce qui atteste de la présence d'un escalier droit antérieur à l'escalier à vis.

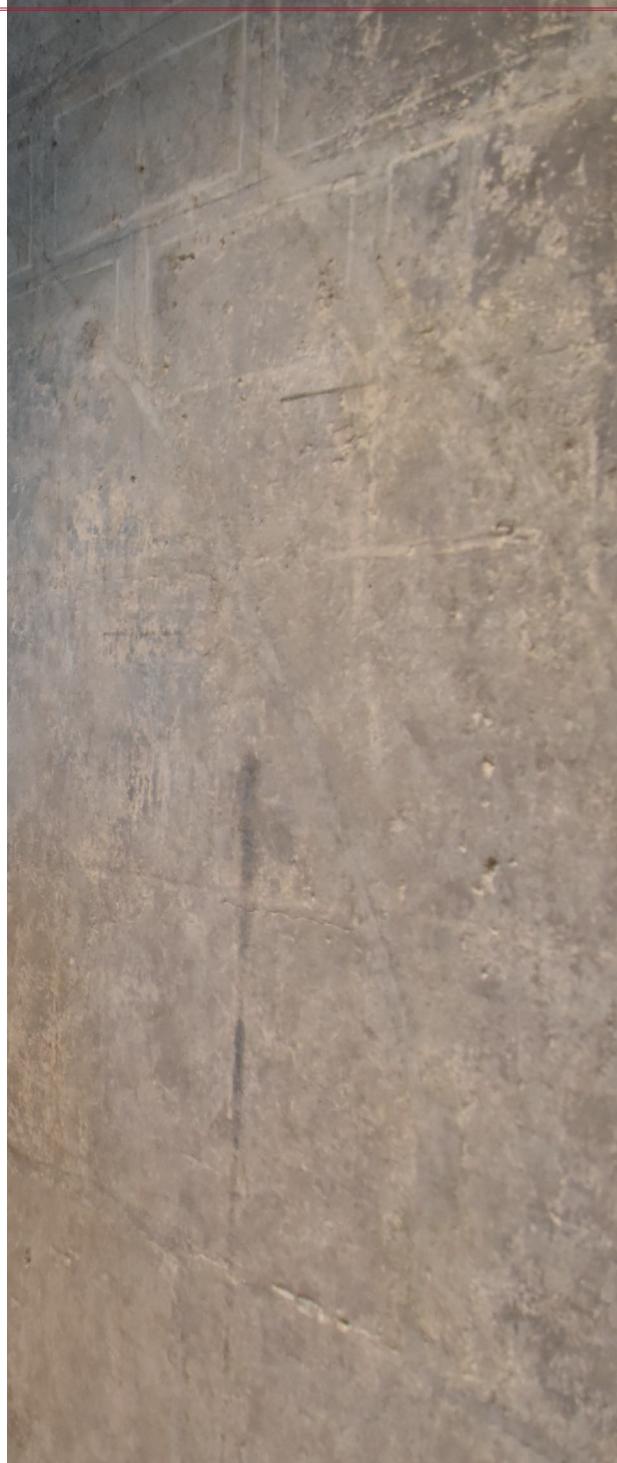
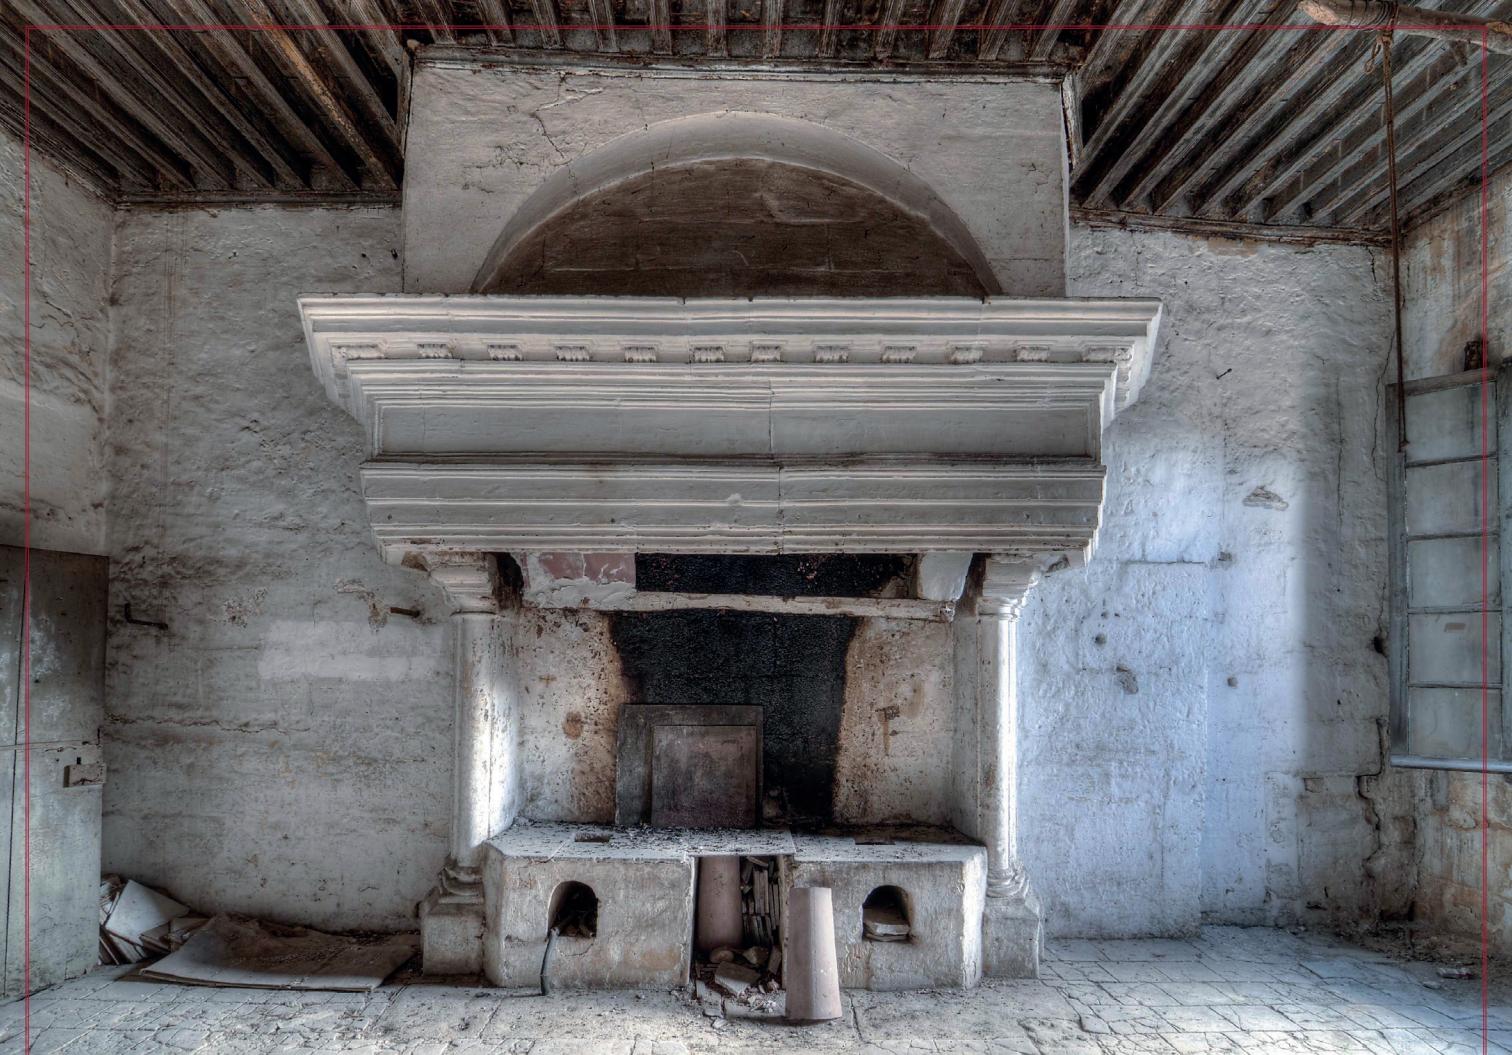
Sur les murs vous pouvez observer un décor en faux appareil. Il était recouvert par 3 couches d'enduits, lait de chaux ou badigeon. Ce décor épouse les encadrements des baies murées et est présent sur la cheminé monumentale.

Au cours de la réhabilitation, le dégagement du décor sur toute la surface a représenté un travail considérable pour enlever au scalpel les 9 couches ajoutées au fur et à mesure du temps au-dessus de ce décor d'origine

En termes de restauration, il s'agissait de dégager l'intégralité des murs, de mettre au jour le décor restant et de traiter les parties lacunaires par un enduit reprenant la teinte grise d'origine. Une restitution du décor sur l'intégralité des surfaces n'ayant pas d'intérêt esthétique ou patrimonial.

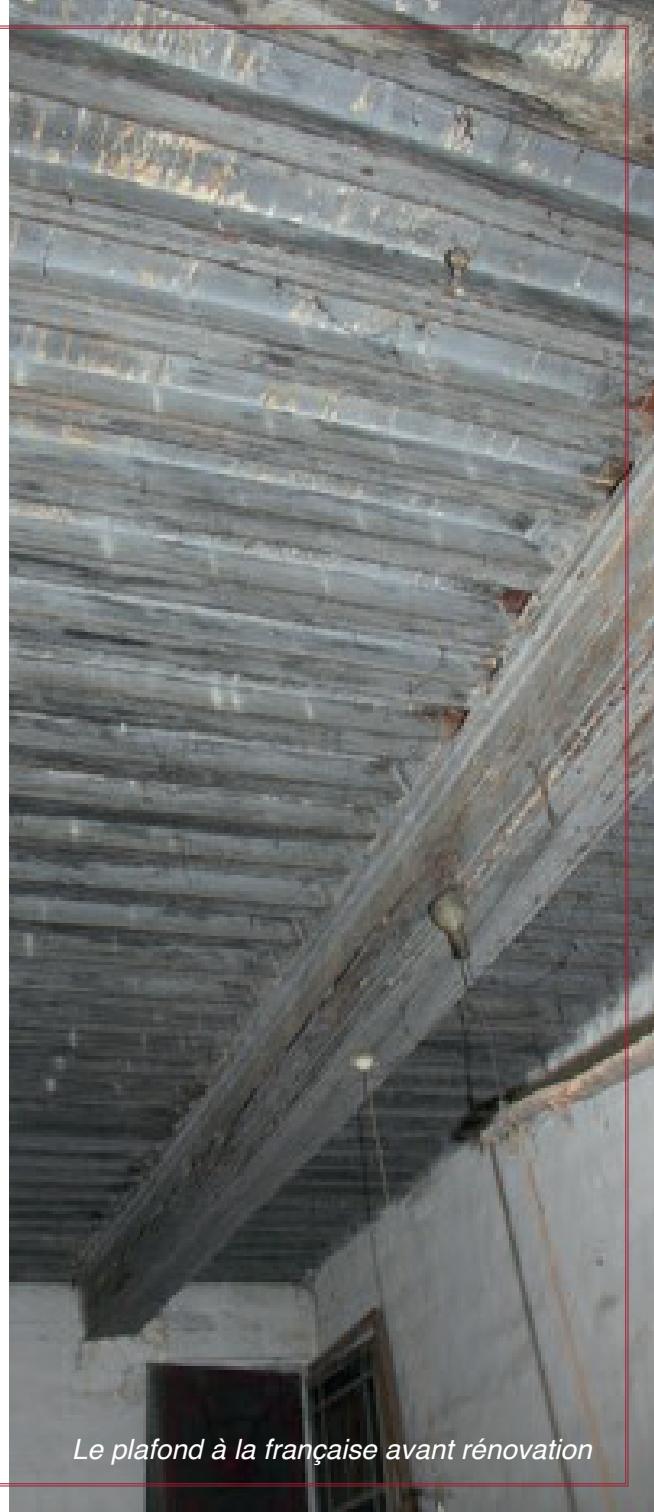
Le plafond à la française avant rénovation

Les plafonds, en sapin et épicéa, datent du premier quart du XVI^e siècle (période d'abatage), soit avant les années 1525. Pour les dater, des échantillons ont été prélevés et les cernes du bois ont été analysés. La restauration a consisté à débarrasser ces plafonds des différentes couches de peinture ajoutées au fil des siècles. Pour les protéger, ils ont été recouverts d'une peinture à la chaux, qui laisse voir le bois par transparence. Lorsque le bois était trop endommagé, des greffes de bois neuf ont été réalisées.
